รายงานประมวลภาพถ่ายความก้าวหน้าครั้งที่ 11

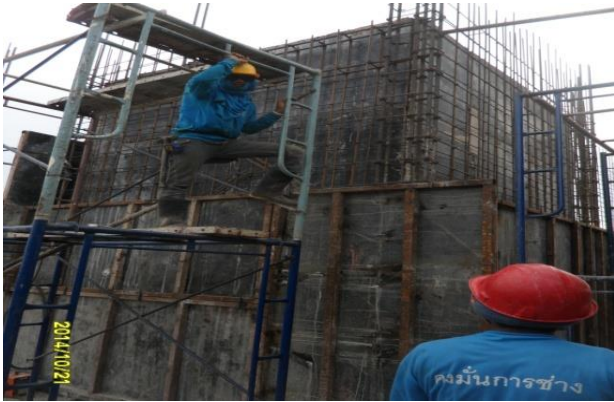
รูปที่ 1. งานผูกเหล็กเข้าแบบผนังลิฟต์

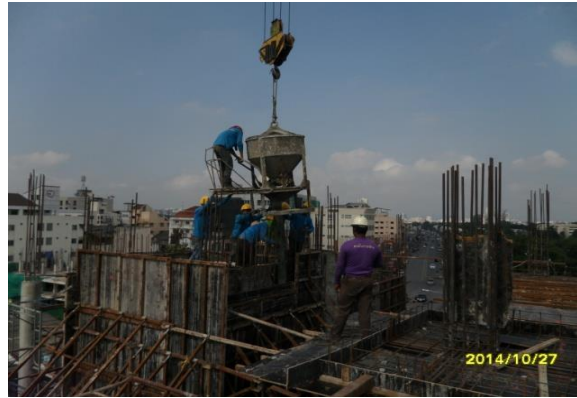
รูปที่ 4. งานเทคอนกรีตผนังลิฟต์

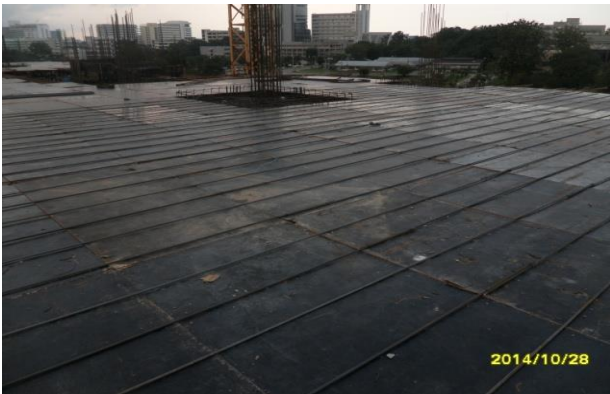
รูปที่ 2. งานปูไม้แบบวางเหล็กพื้นชั้นที่ 4

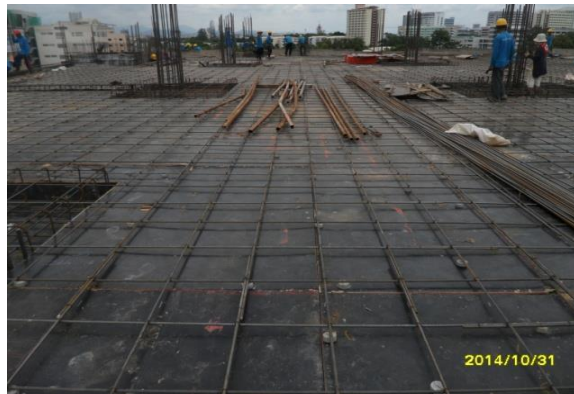
รูปที่ 5. งานผูกเหล็กพื้นชั้นที่ 4

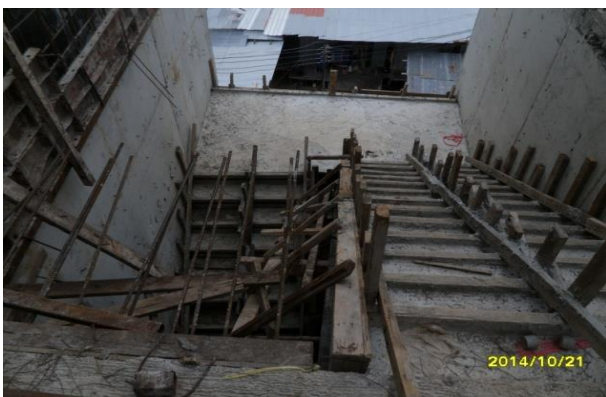
รูปที่ 3. งานหล่อคอนกรีตบันได ST-1 ชั้นที่ 2 ขึ้นชั้นที่ 3

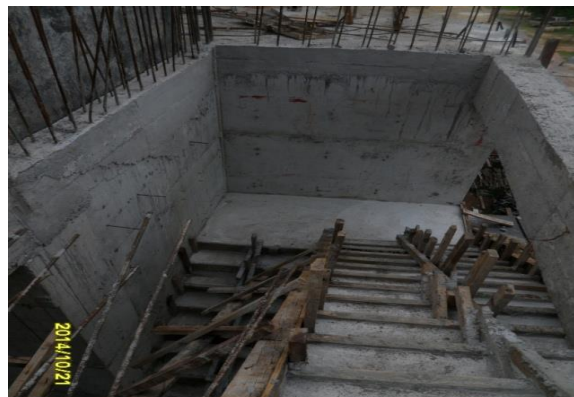
รูปที่ 6. งานหล่อคอนกรีตบันได ST-2 ชั้นที่ 2 ขึ้นชั้นที่ 3

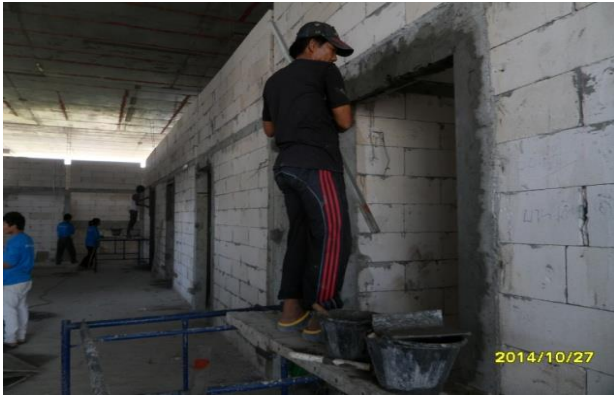
รูปที่ 7. งานจับเชื่อมวงกบประตูห้องตรวจ ชั้นที่ 1

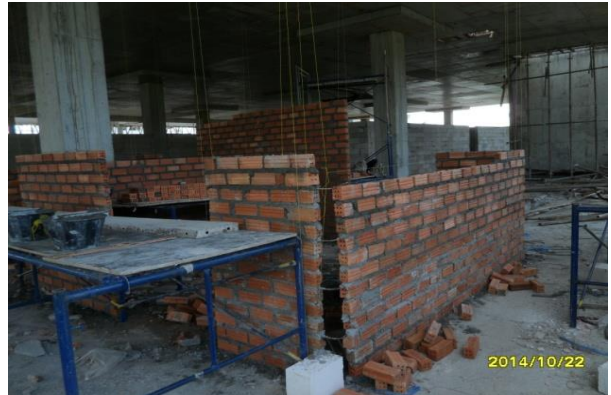
รูปที่ 10. งานก่ออิฐผนังชั้นที่ 2

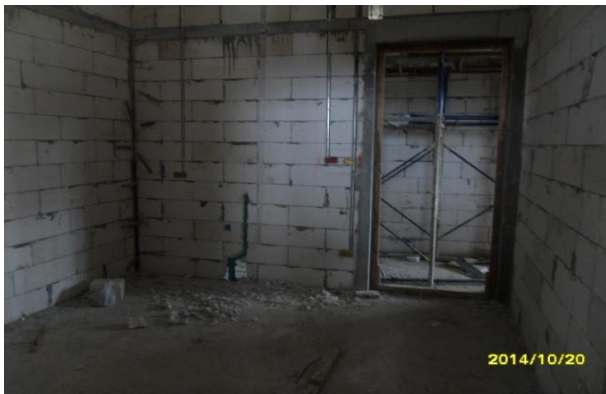
รูปที่ 8. งานเดินท่อไฟฟ้า ท่อประปา ชั้นที่ 1

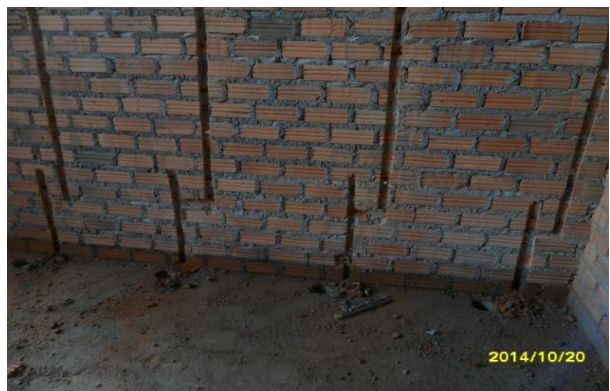
รูปที่ 11. งานสกัดผนังวางท่อน้ำดีภายในห้องน้ำ

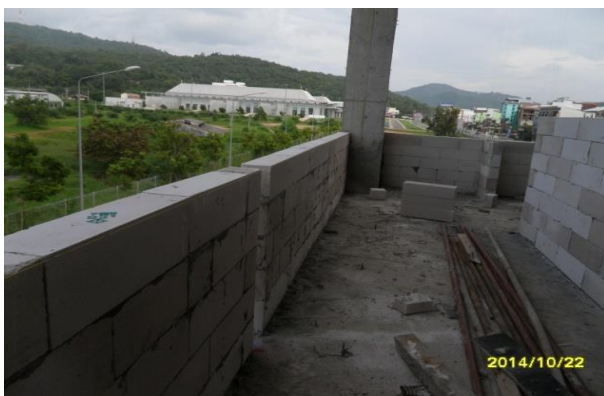
รูปที่ 9. งานก่ออิฐผนังชั้นที่ 2

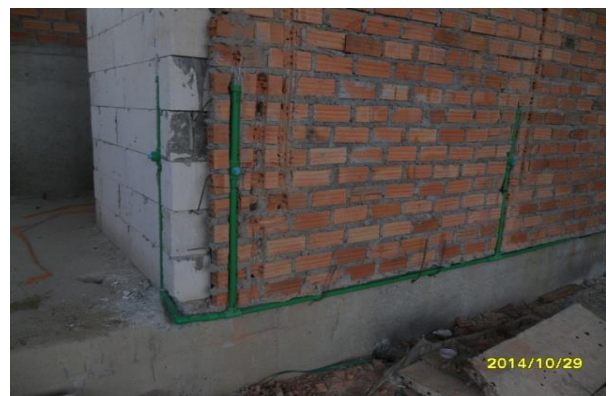
รูปที่ 12. งานเดินท่อน้ำดีภายในห้องน้ำ
